成都益比佳家居有限公司
家具生产制造、销售项目
竣工环境保护验收监测表

编制单位：四川优千胜环境工程有限公司

2021 年 6 月

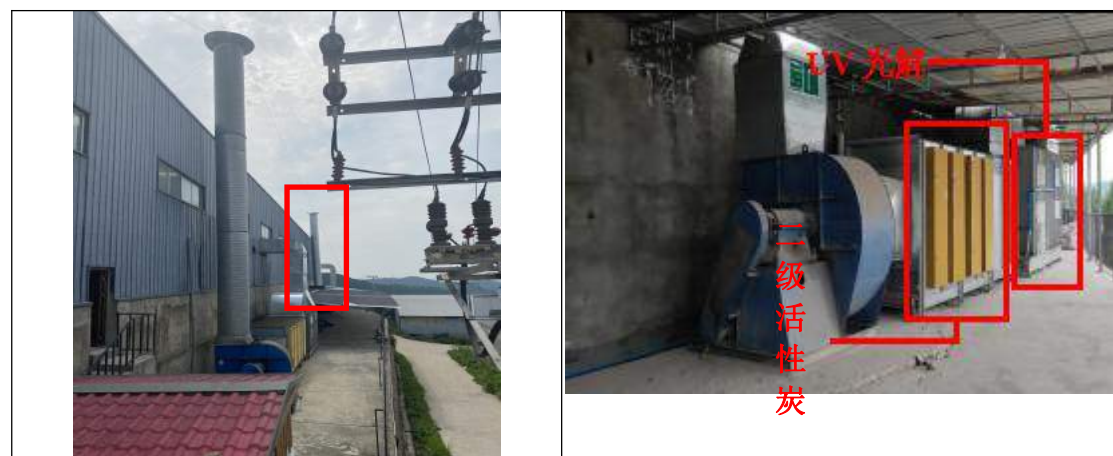
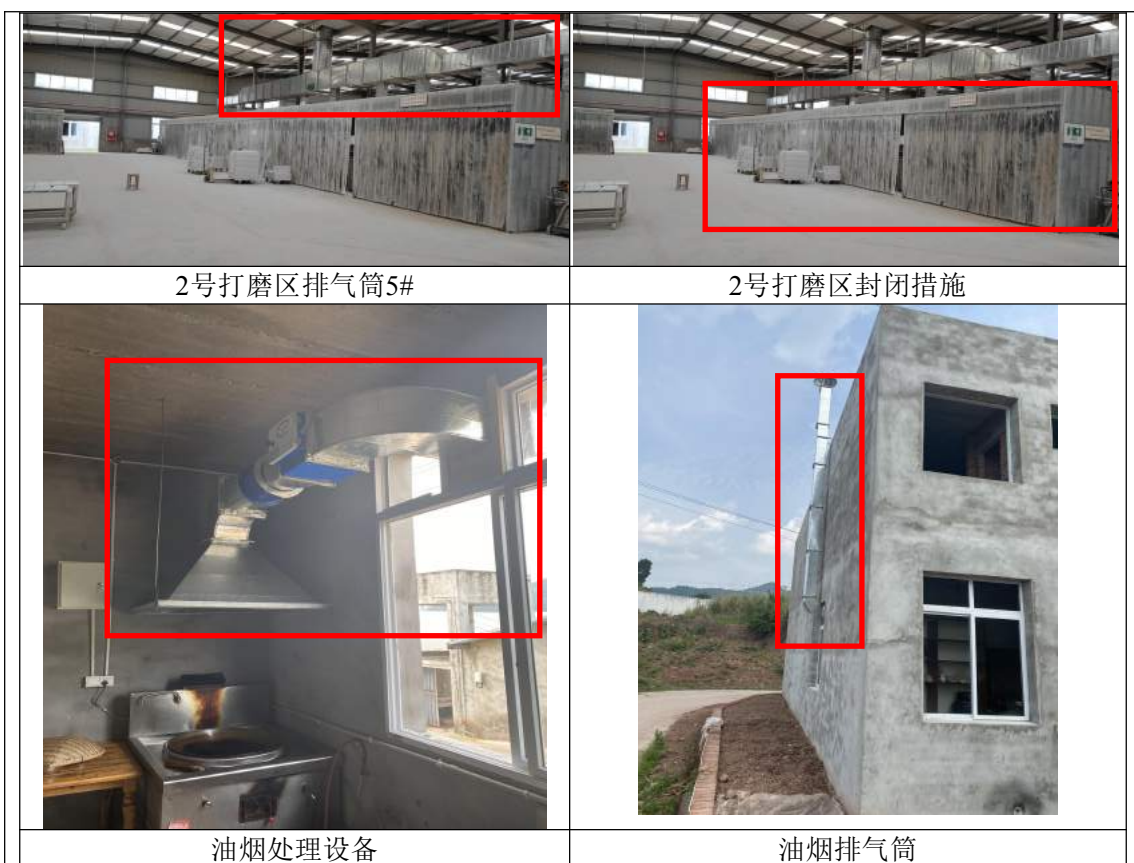
图 4-1 本项目废气处理设施图

本项目在木材开条、砂光、推台锯等木工工序会产生粉尘。产生的粉尘经集气罩以及设备自带的吸尘装置抽风收集后，再通过中央布袋除尘器处理后通过 1

项目在生产过程中，底漆烘干后，喷面漆前，需利用砂光机等进行打磨处理，此工序会产生一定量的打磨粉尘。打磨粉尘经车间内设置的抽排分系统将粉尘收集后，经抽排风系统引至打磨房下端布袋除尘过滤处理后，布袋将粉尘阻挡至布袋上，然后通过装置将粉尘抖落收集起来，穿过布袋的粉尘分别通过车间顶部 15m 的排气筒排放。其中 1#打磨区设置一根排气筒 4#、2#打磨区设置一根排气筒 5#。

项目在喷漆底漆、面漆时会产生过量漆雾和挥发的有机溶剂，以及油漆烘干室产生的有机废气。其中 1-2#面漆房（及其配套的烘干房和慢干房）有机废气经废气治理设施（水喷淋+UV 光解+两级活性炭吸附）处理后经 1#排气筒排放（15m 高）； 3#面漆房及 2 个底漆房（及其配套的烘干房及慢干房）有机废气经废气治理设施（水喷淋+UV 光解+两级活性炭吸附）处理后经 2#排气筒排放（15m 高）；

<p>烘干、封边废气排气筒1#</p>  	<p>烘干、封边废气处理设备</p>   <p>二级活性炭</p> <p>UV 光解</p>
<p>喷漆废气排气筒2#</p>  	<p>喷漆废气处理设备</p>  
<p>喷漆废气水喷淋</p>  	<p>烘干、封边废气水喷淋</p>  
<p>工艺粉尘处理设备排气筒3#</p>  	<p>工艺粉尘处理设备（中央除尘器）</p>  
<p>1号打磨区排气筒4#</p>	<p>1号打磨区封闭措施</p>

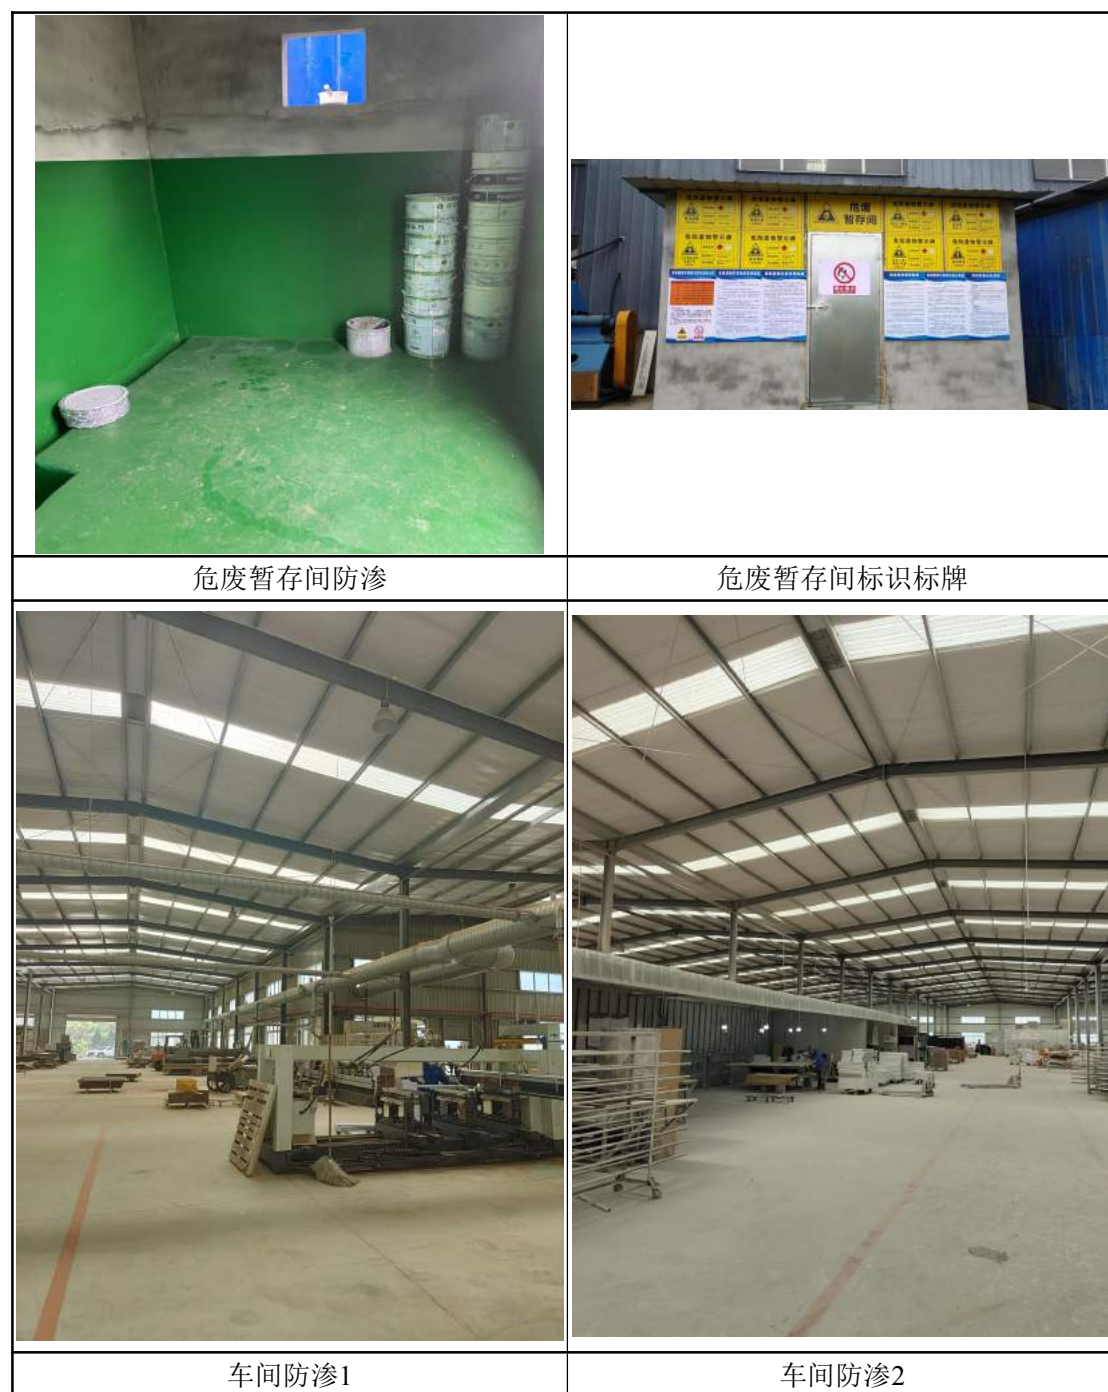
图 10-1 已采取的地下水防渗措施

④项目生产车间地面均已采用混凝土浇筑，水泥硬化，并做防渗漏处理，满足简单防渗区域防渗要求。

项目在严格落实上述污染防治措施和防渗措施，可有效控制污染物下渗现象，避免污染地下水，不会对评价区域地下水环境质量造成明显污染影响。
